NOTE D'INFORMATION

GAVE D'OSSAU / OLORON SAINTE MARIE (64)  
CENTRALE HYDROÉLECTRIQUE POTTIER :

UN IMPORTANT PROBLÈME DE FRANCHISSEMENT POUR LES  
POISSONS MIGRATEURS DE FIN JUILLET A DÉBUT AOÛT 2018

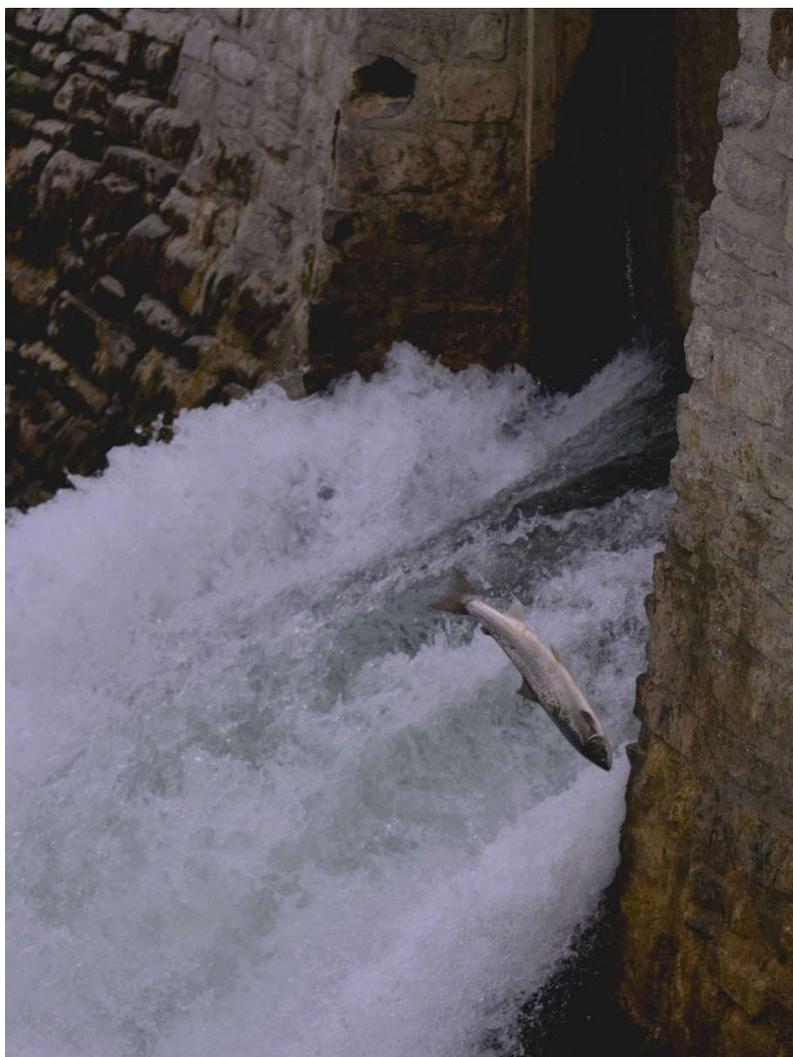
*Cliché1: Saumon atlantique retombant après avoir heurté le mur de l'écluse latérale en essayant de la franchir (Barrage de la centrale Pottier - 01/08/2018 - Photo : Jérôme Allou©).*

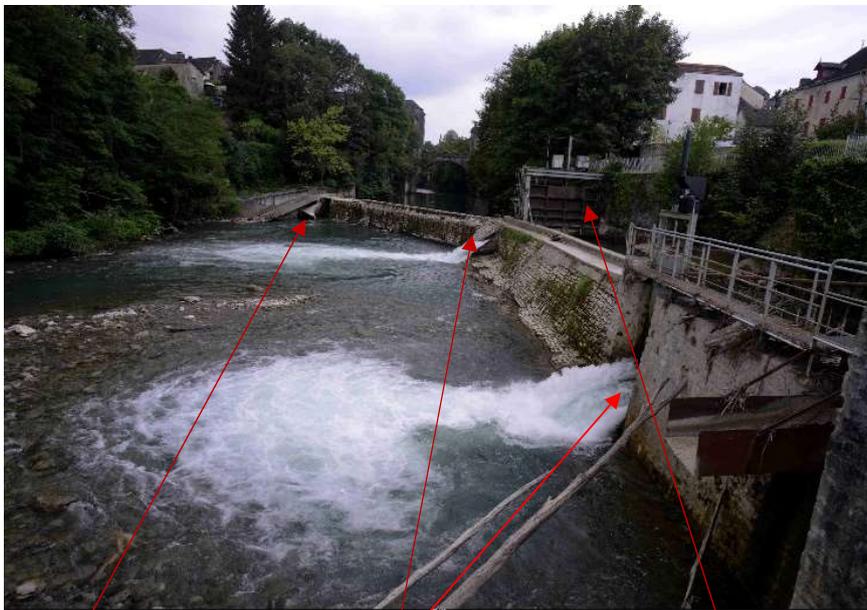
Échelles à poissons - Écluses latérales - Écluse principale du canal

A minima, du mercredi 25 juillet (Gonzalez Michel, com. pers.) au 02 août 2018, avec la baisse, normale pour la saison, des niveaux d'eau, les deux échelles à poissons qui équipent ce barrage n'ont pas été fonctionnelles, c'est-à-dire offrant suffisamment de débit pour attirer et permettre le passage des poissons migrateurs, Saumon atlantique, Truite de mer et Truite commune, principalement.

La crue du 13/06 dernier l'ayant endommagé, la centrale hydroélectrique 'Pottier' ne fonctionne plus depuis cette date. Cependant, l'écluse principale d'aménée d'eau au canal a été maintenue ouverte et les deux écluses latérales qui restituent cette masse d'eau en aval du barrage, sont restées partiellement ouvertes, avec leurs vannes positionnées juste au-dessus de la lame d'eau. Cette gestion a conduit au stationnement forcé des poissons parvenant au barrage. Suite à de nombreuses interventions (AFB, AAPPMA du gave d'Oloron, Association SalmoTierra) et d'un article fort à propos du quotidien 'La République des Pyrénées - cf. Annexe 1-page 8), les écluses ont été fermées le 02/08 et les échelles sont redevenues potentiellement fonctionnelles (Cf. page 7).

*Cliché 2: Barrage de la centrale Pottier : Les deux échelles ne sont pas fonctionnelles, car seules les deux écluses latérales, situées plus bas, captent l'essentiel du débit.*

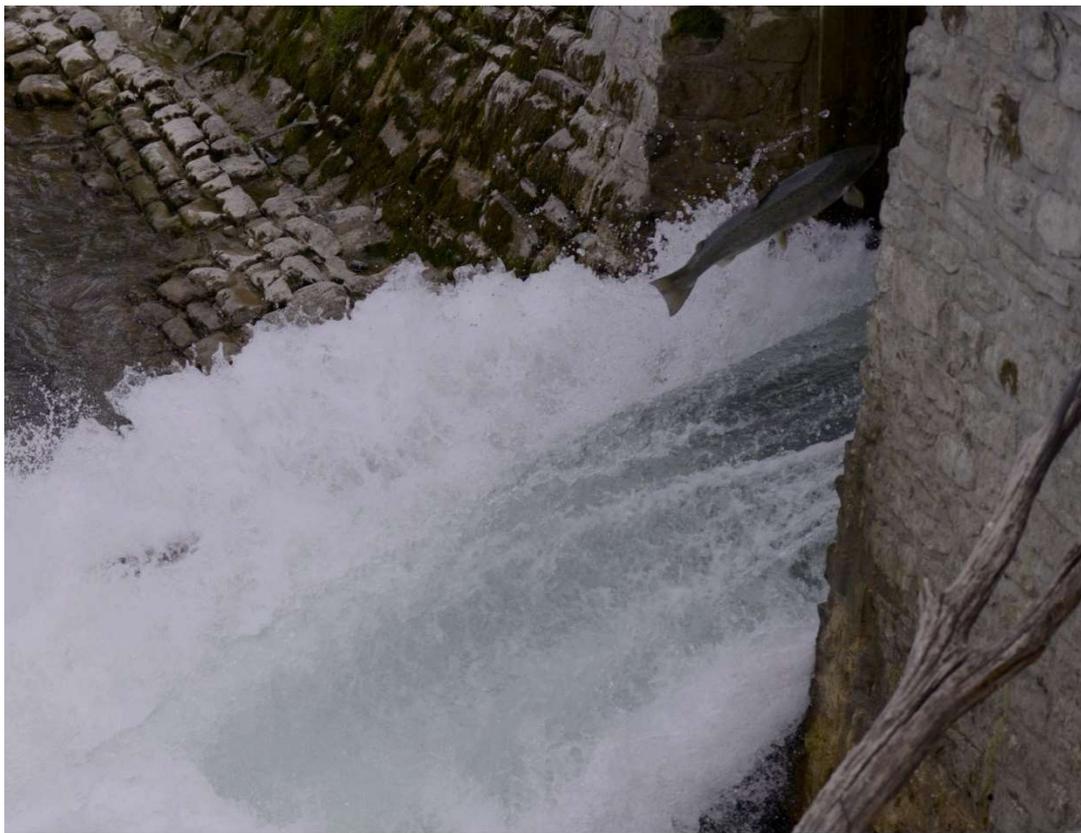
*Cliché 3 : Saumon allant heurter de plein fouet la vanne en métal de l'écluse - 27/07/2018.*

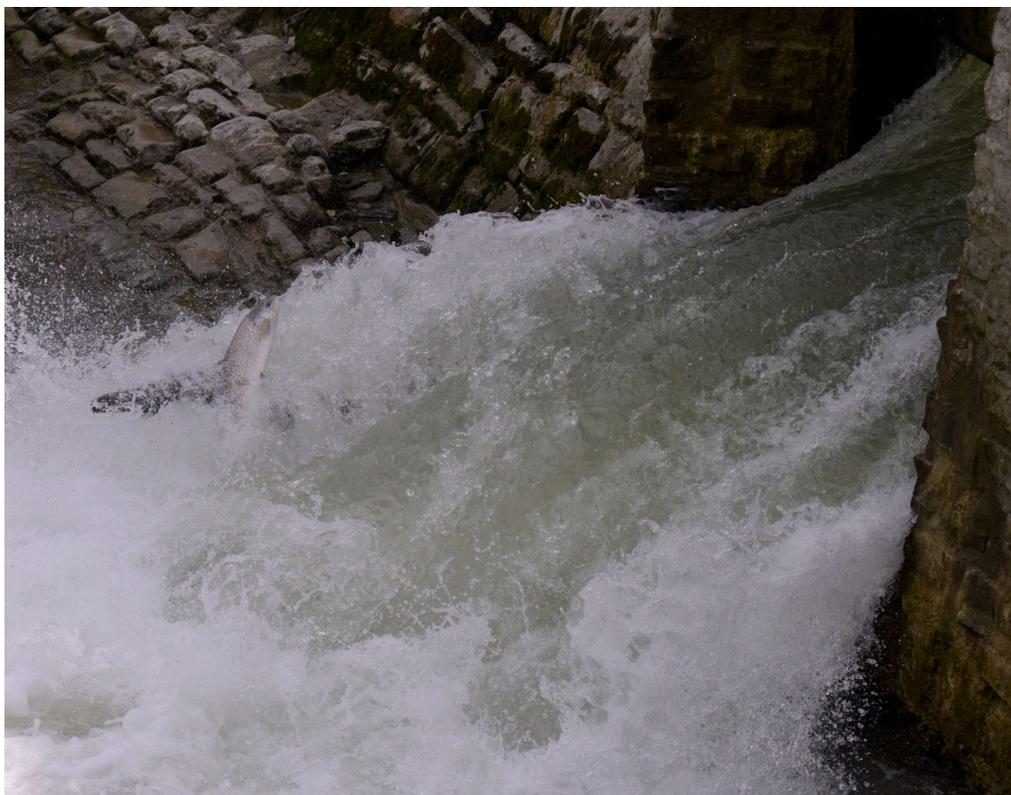
*Cliché 4 : Truite de mer heurtant une branche coincée dans l'écluse -27/07/2018.*

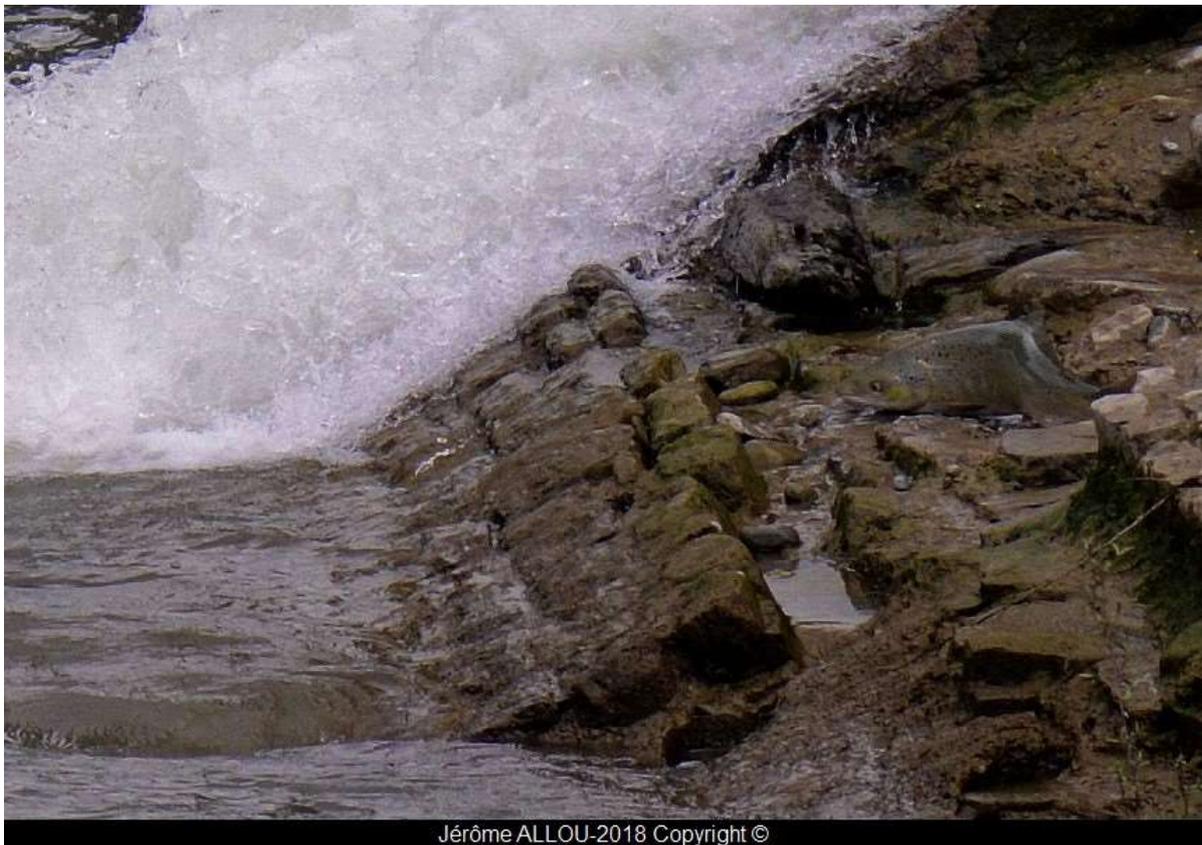
*Cliché 5 : Saumon retombé sur le pied de digue après tentative de franchissement ; il finira par regagner l'eau-27/07/2018.*

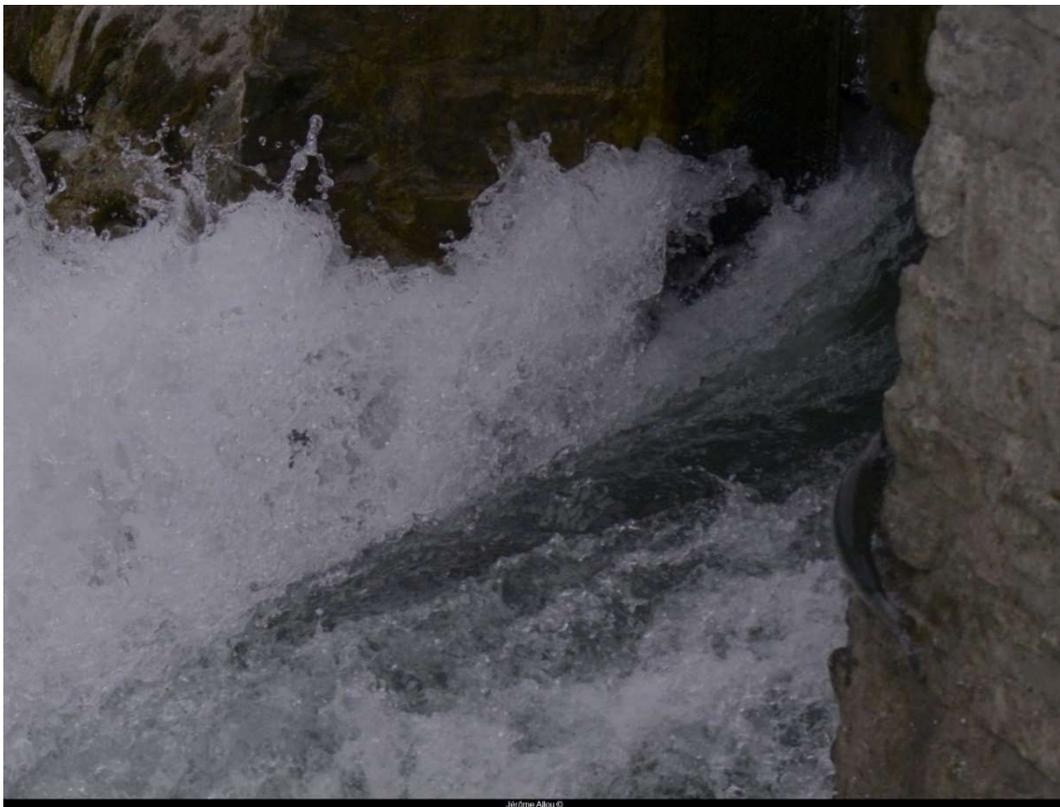
*Cliché 6 : Salmonidé heurtant la paroi de l'écluse-01/08/2017*

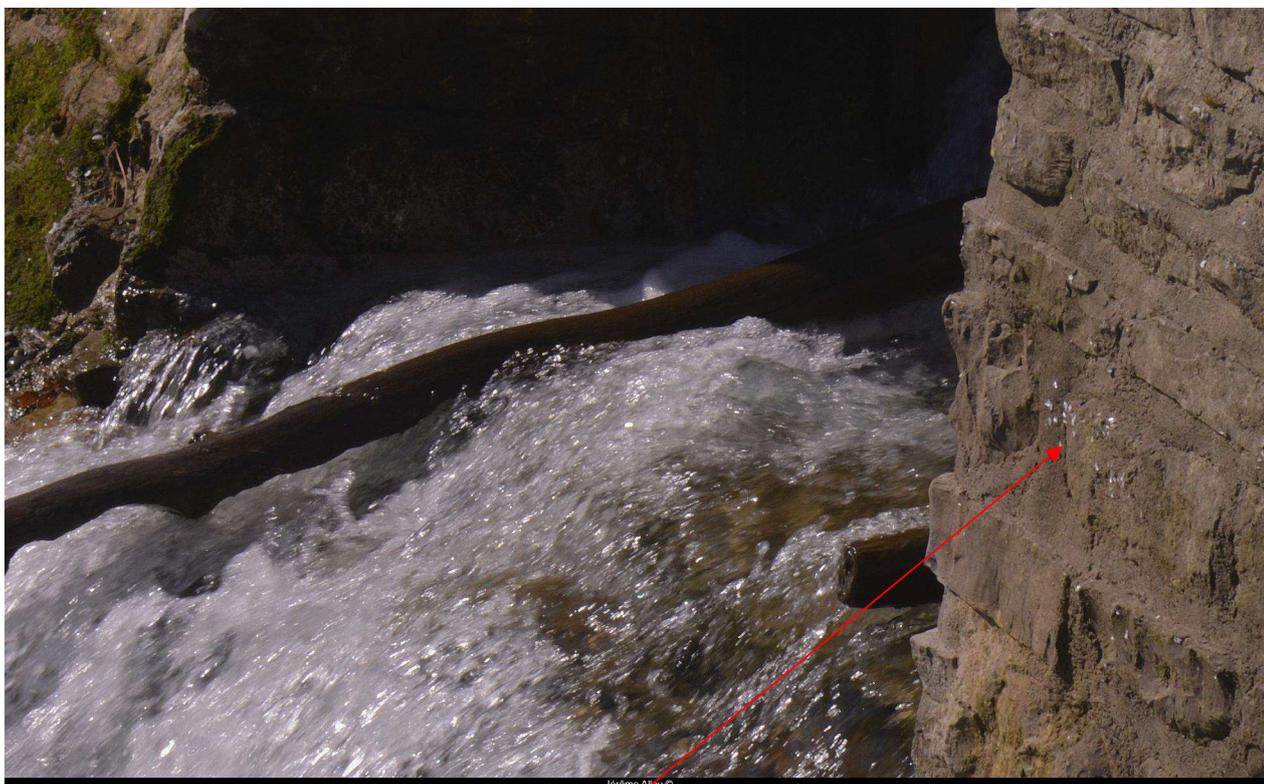
Figure 1: Écailles de salmonidés sur paroi de l'écluse – 03/08/2018.

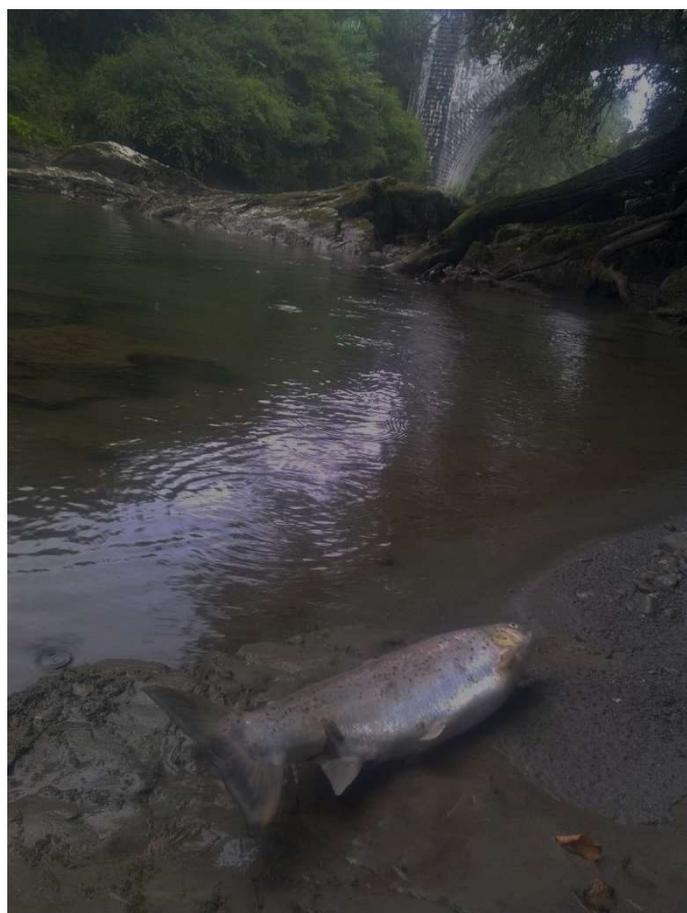
Au cours d'une prospection réalisée juste en aval du barrage, le 28/07, sur 700m en rive gauche du gave d'Oloron, trois grands salmonidés ont été trouvés morts. Deux n'ont pu être identifiés ni photographiés, car échoués trop en profondeur et loin du bord. Seule une truite de mer de plus de 60cm a été identifiée et photographiée (Cf. Cliché n° 8). Ces poissons ont-ils été victimes de l'épuisement et des chocs survenus suite aux tentatives de franchissement du barrage?

Cliché 8 : Truite de mer trouvée morte en aval du barrage – 28/07/2018.

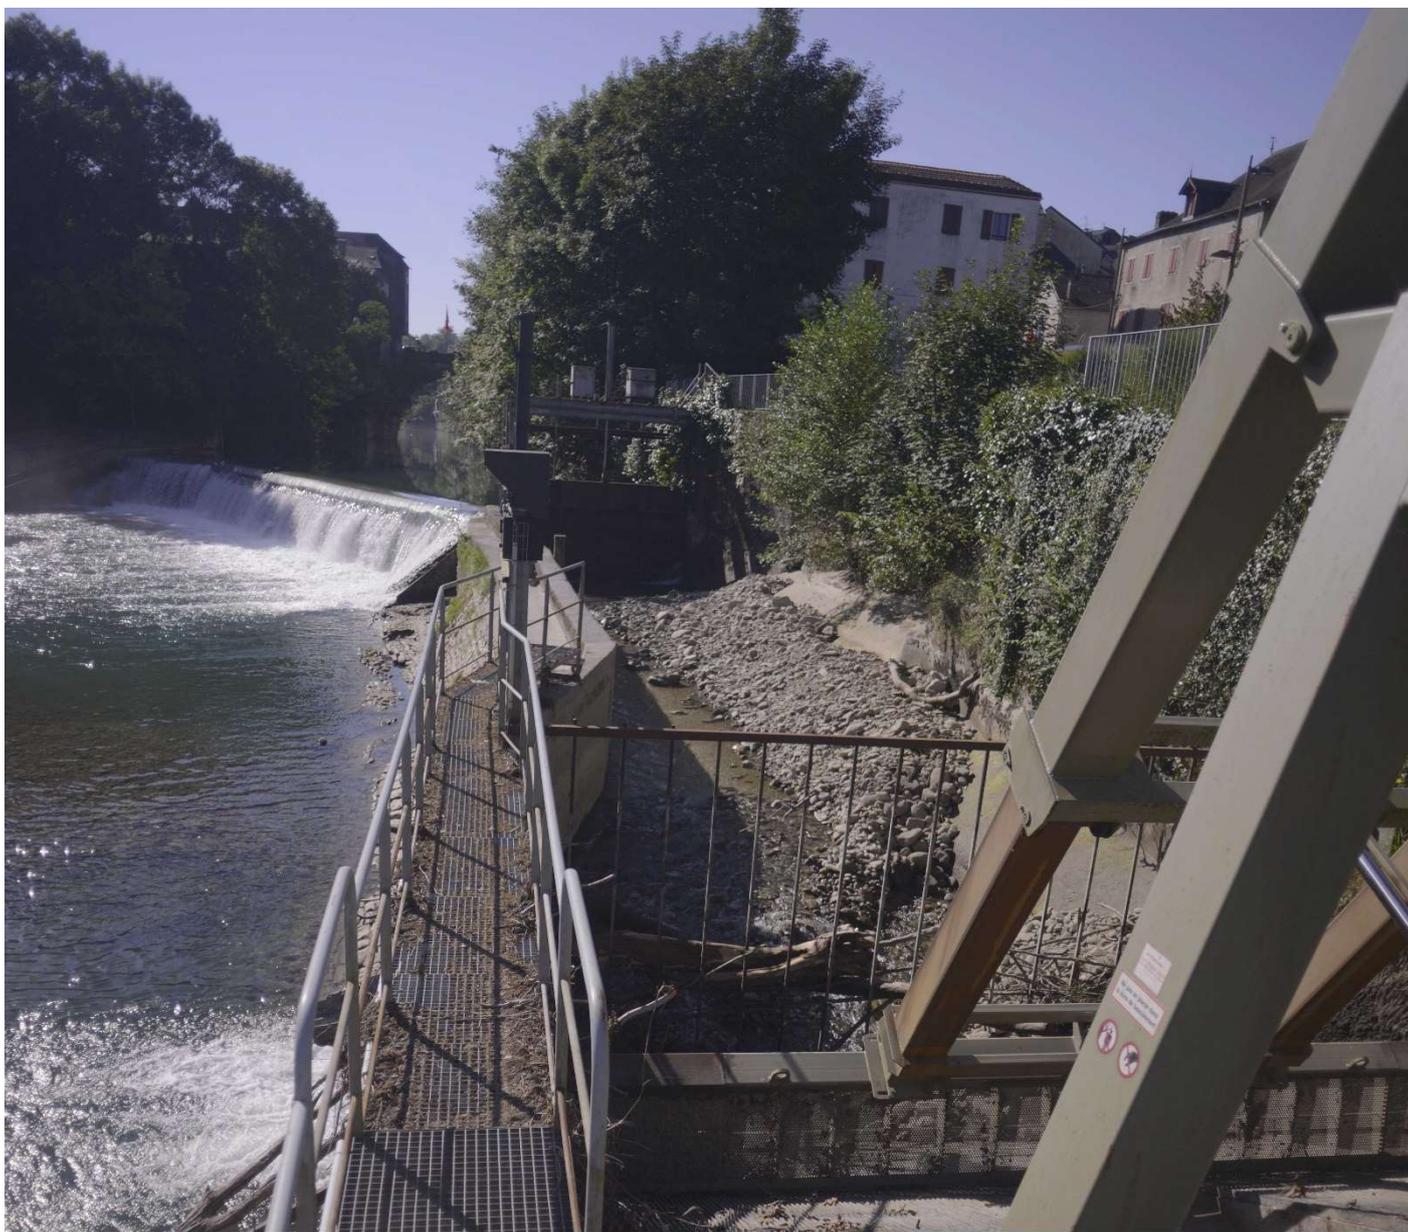
*Cliché 9 : Les écluses sont fermées et les échelles alimentées en eau -03/08/2018.*

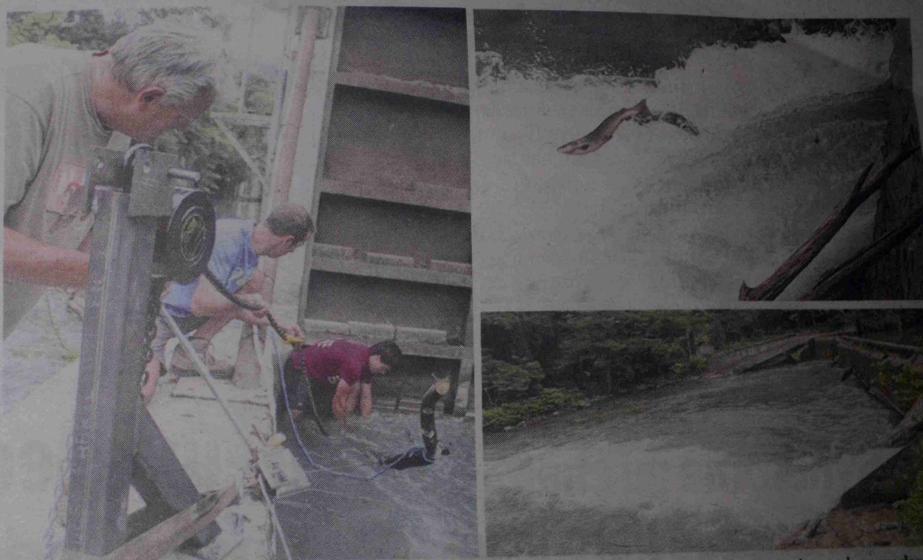
Ce mercredi, Gilles Doleac a reçu l'aide de membres de l'AAPPMA du gave d'Oloron pour retirer les morceaux de bois coincés sous la vanne depuis l'inondation de juin dernier. Sans la mise en eau de la passe à poissons, les saumons resteront bloqués à la confluence des gaves. O.G.B. ET S. BOÛNET

nes seront effectuées dès ce jeudi, via l'installation d'une pompe ou d'un groupe hydraulique.
