NOTE D'INFORMATION

GAVE D'OSSAU / OLORON SAINTE MARIE (64)  
CENTRALE HYDROÉLECTRIQUE POTTIER :

UN IMPORTANT PROBLÈME DE FRANCHISSEMENT POUR LES  
POISSONS MIGRATEURS DE FIN JUILLET A DÉBUT AOÛT 2018

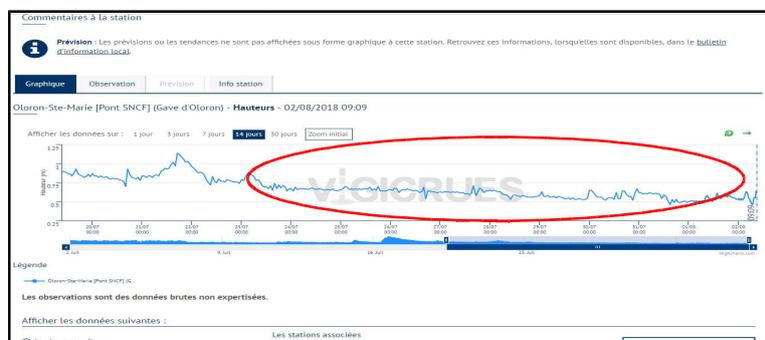
*Figure 1 : Graphe des niveaux d'eau - Station de Chemin de fer/Oloron (source Vigicrues) : Depuis le 23/07 la baisse des niveaux ne permettait plus d'alimenter avec suffisamment de débit les deux échelles à poissons dont les prises d'eau sont trop hautes par rapport à celle du canal (pas de station de référence sur le gave d'Ossau aval)*
